# 令和元年台風19号及び台風21号による広域災害に関する総合研究

二瓶, 泰雄 ...[et al]. 令和元年台風19号及び台風21号による広域災害に関する総合研究. 自然災害科学総合シンポジウム講演論文集 2020, 57: 9-22

2020-09-01

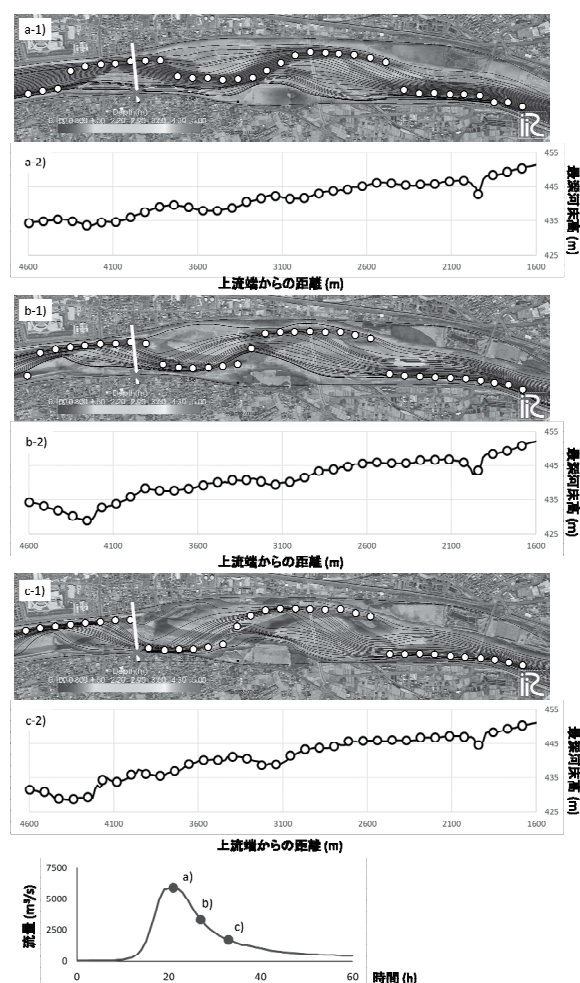
路変動，並びに河岸侵食の関係についてより詳細に検討するために，**図 5** に流れの変化と横断面における最深河床位置の変化を示す。**図 5a** に示すように，ピーク流量時点では，流れは流路幅全体に直線的に流れ，最深河床位置も洪水前に形成されている滞筋に沿っている。この時点では，堤防欠損地点から見ると主流路は河川の中央部に位置している。一方，流量の低下に伴い流線は大きく蛇行しはじめ，最深河床位置が下流に移動しつつ，堤防に近づいていく様子がわかる(**図 5b, c**)。この時，川幅全体にわたって大規模な砂州が発達することにより，流れの蛇行と集中を誘発し，河岸を侵食したと考えられる。

**図 5** 流れと横断面内における最深河床位置の時間変化。流れ場は，水深コンターと流線により可視化している。また，a-1)，b-1)，c-1)における○は横断面内における最深河床の位置を表しており，a-2)，b-2)，c-2)はその縦断面図を示している。図中の×は落橋地点を示している。

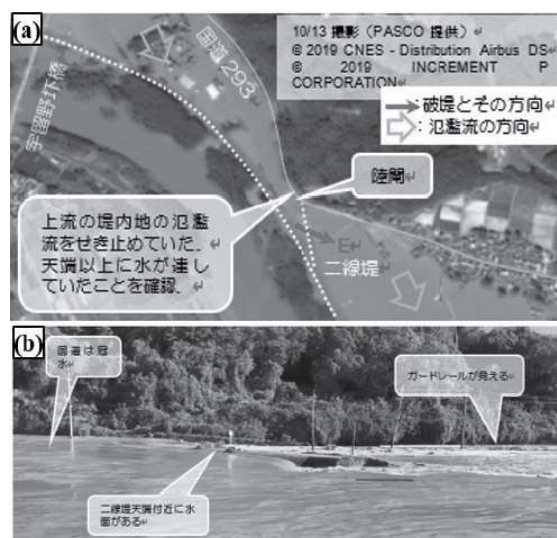
久慈川における二線堤の決壊状況を**図 6(a)**に示す。左岸の堤内地を流下してきた氾濫流は二線堤で堰き止められ，水位が上昇し，その後，氾濫流が天端を越水する過程で E 点（河口から 22.5 km）の二線堤を浸食し破堤に至ったと考えられる。SNS で情報提供いただいた 10 月 13 日 8 時頃に撮影された映像を確認した。二線堤の上流側では国道が冠水しているが，下流側では道路のガードレールが見えるなど道路は冠水していないことが確認できる。このことから氾濫流が二線堤により堰上げられていることがわかる。また，国道には陸閘が設置されているが，浸水時には閉じられていなかったことを聞き取り調査によって確認した。この映像が撮影された約 1 時間半後の 9 時 39 分の陸閘付近の様子を**図 6(b)**（常陸太田市防災対策課提供）を示す。二線堤付近の水位が下がり，国道の陸閘を氾濫流が流れている様子がわかり，この時点では二線堤上流側の国道はまだ冠水している状況も確認できる。これらの知見は，今後の流域治水を進めていく上で貴重なものである。

**図 6** 久慈川・二線堤の決壊状況

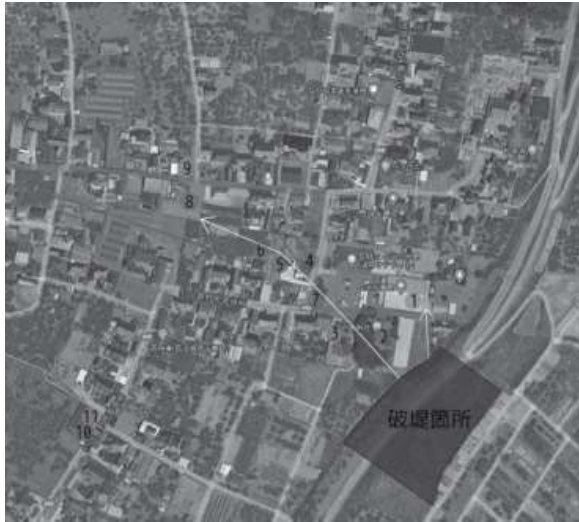
図7 長野県長野市穂保、千曲川破堤箇所近傍の空中写真 (GoogleMap) (赤い丸：流出住宅，オレンジ丸：大破住宅)

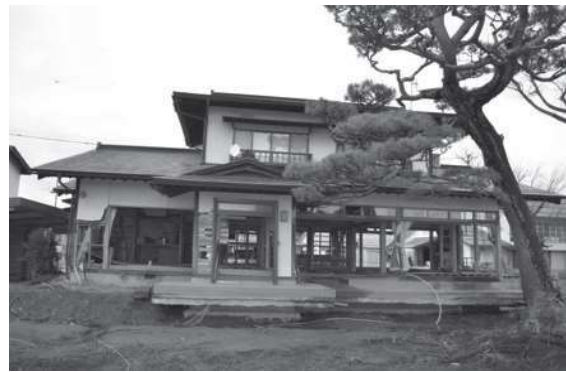
家屋被害状況を，大規模氾濫が発生した千曲川破堤箇所付近（57.5k 左岸の穂保地区）において調査した。以下に示す住宅は，**図 7** 中の番号に示すように，いずれも決壊地点近傍に位置する。**図 8(a)** の 2 階建て木造在来軸組構法住宅（**図 7** 住宅③）は流出していないが，急流により 1 階の壁は流され，柱のみを残した結果，流れが中を通り抜けられるようになり，作用力が減って残存したと考えられる。柱が基礎に緊結され，柱と梁が比較的剛に接合されてい

たことも、流出と倒壊をまぬがれた要因と考えられる。しかしながら、建物基礎周囲は洗堀され、柱が西側に 2/100 程度傾いているが計測された。

(a)大破した2階建木造住宅③

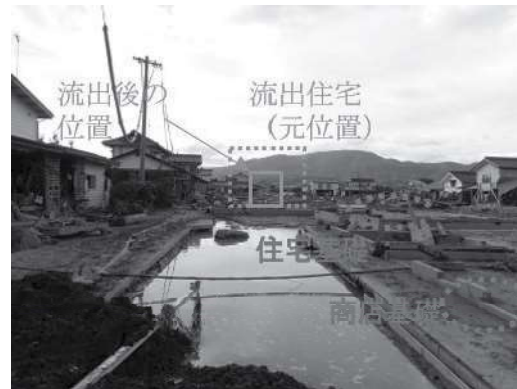
住宅④～⑥は、住宅③より破堤点から遠くに位置するがともに流出した(図8(b))。Google Map Street View から④の商店の築年数が古く、水平耐力も低かったと推測される。④の商店は図8(b)右側手前に写る基礎を残し、北西方向に直線的に流され、住宅に衝突して止まったようである。⑤の住宅は、上部構造が基礎にしっかり緊結されていたためか土台が基礎上に残っている。また、⑥の住宅は図8(b)に示す元位置からはるか後方(西の方)200mまで比較的無傷の状態で流されている。流出前後の位置を図7に示す。この住宅は、住宅基礎に一般的に設けられている基礎下換気孔(床下と基礎の間の空間の湿気対策および換気用に設けられている)がないタイプの住宅と見られ、かつ、ベタ基礎(住宅下面にコンクリートが敷設されている)であったため、気密性が高かった。住宅⑤などによって破堤直後の強い流体力から守られることで大きな破壊を免れた可能性も高い。このため、住宅⑥では、周囲の急激な浸水深の増加に比べて気密性ゆえに住宅内部への浸水が遅れ、水位の内外差によって大きな浮力が発生して流されたと考えられる。

(b) 流出した住宅④，⑤，⑥

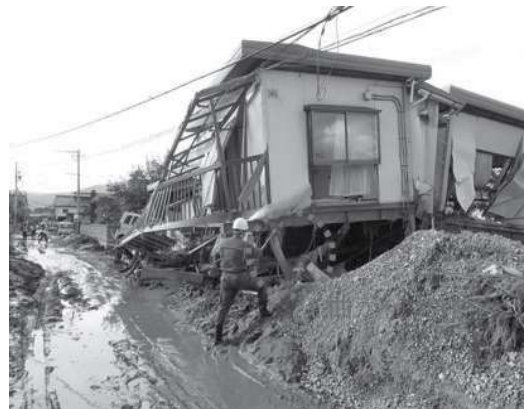
図8(c)の住宅⑦は1階が完全なピロティとして駐車場として利用されていた2階建て鉄骨造住宅である。浸水を想定した建築的対処方法であったかは定かではないが、1階に壁がほとんどないため流体力を受け流すことができる構造となっている。しかしながら、図7の通り約20m西に流され、駐車場屋根に衝突することで止まった(図8(c)参照)。

(c)住宅⑦(大破して流出した2階建て鉄骨造住宅、1階はピロティ形式)

1階の柱が大きく変形し、大破している。1階のピロティ構造にかかわらず、崩壊にいたった要因として漂流物の蓄積によるダム化が想定される。⑦の住宅の北西隣に位置し、残存した2階建て木と鉄骨の混構造住宅(梁に一部鉄骨が用いられている)前面の堆積物から漂流物の多さが伺える。この住宅が残存した要因の一つとして、その東隣(破堤点側)に位置した1階建て軽量鉄骨小屋に防護されたためであると考えられる。今後人命保護や財産保護を考慮して、内部浸水がしにくい気密性住宅が増えることが想定される。しかしながら、浮力により基礎の滑動

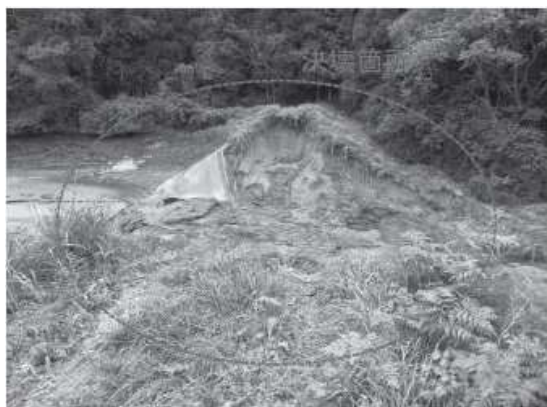
図 9 宮城県逆川上溜池の決壊状況（農林水産省提供）

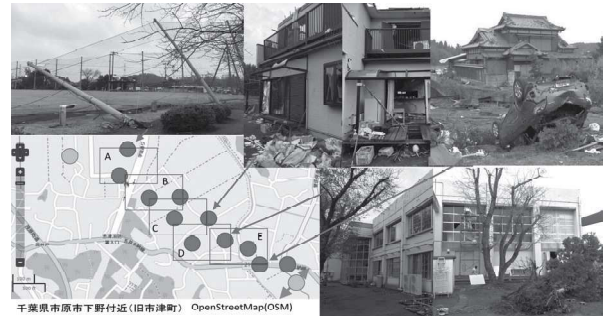
**図 13** に台風 19 号に伴い千葉県市原市で発生した竜巻の被害状況を示す。同図 A で発生した運動場のネットフェンス支持コンクリート中の折損被害は、気象庁日本版改良藤田スケールでは、DI : (24) ネット(野球場・ゴルフ場等), DOD : (2) 支柱の倒壊(代表値 65m/s)と判断される。同図 C では、木造住宅の被害が見られた。2 階建て住宅で、屋根小屋組みが飛散している。DI : (1) 木造の住宅又は店舗, DOD : (7) 小屋組の構成部材の損壊又は飛散(代表値 65m/s)と判断される。住宅の敷地内に駐車されていた軽自動車 が 60m 程度飛散していた。同図 D では車両の飛散が見られた。飛散した車両は写真にある通常の乗用車のほかに、軽自動車、トラック等かなり多くの車種にわたって横転、飛散などの被害が発生した。同図 E では志津公民館の開口部(窓ガラス, サッシ)に被害が見られた。同公民館の敷地内では、比較的直径の大きな樹木の根返りや、受電

設備(キュービクル)の鋼製収納が膨張するように外向きに変形する被害、受水槽の鋼製の蓋の飛散等、竜巻の吸引渦の影響によると考えられるような被害が見られた。

**図 13** 千葉県市原市(下野付近)に発生した竜巻による主な被害
